現場は熊本県八代市～人吉市を結ぶ大規模林道で、八代市泉町久連子に位置している。林道幅員4.5mで、既設道路は、沢超えの部分で重力式擁壁で構築されていたが、平成29年6月の梅雨前線豪雨災害により林道の一部が崩落した。現場は急峻で、擁壁背面土砂などが沢からの大量の雨水によって流出しており、原型復旧が不可能と判断され、MR工法の採用となった。

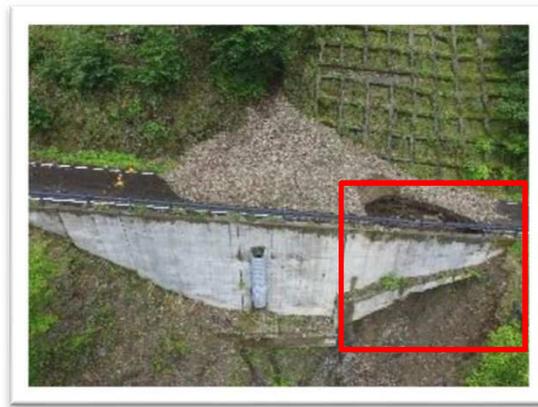
被災状況
平成29年6月の梅雨前線による豪雨災害

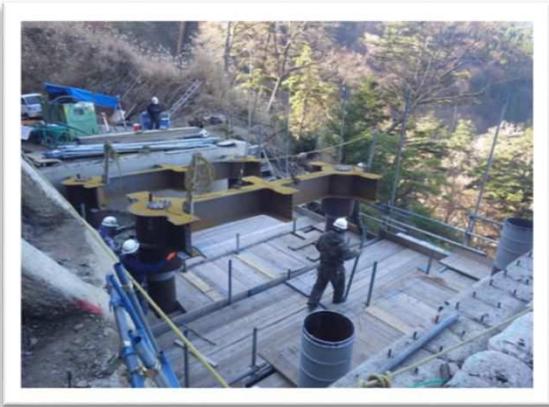
施工状況
平成30年11月より

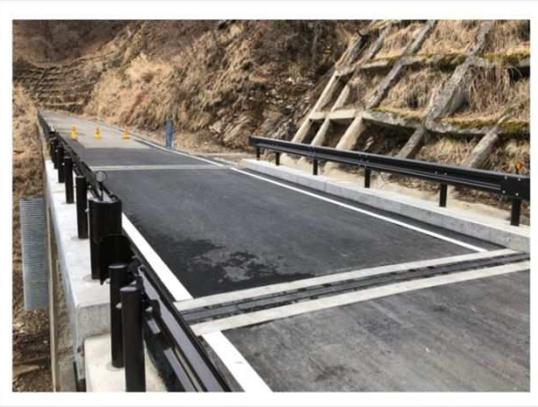
完成写真

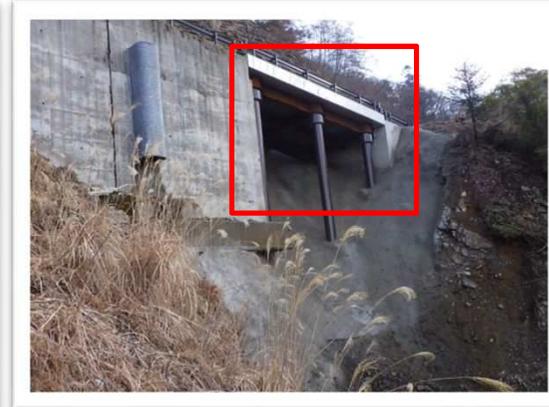
完成写真
