地盤調査・障害物調査・地盤改良範囲調査

音響トモグラフィ地盤探査

高周波数の音響波を用いて
見えない地下を「見える化」

JFE シビル 株式会社

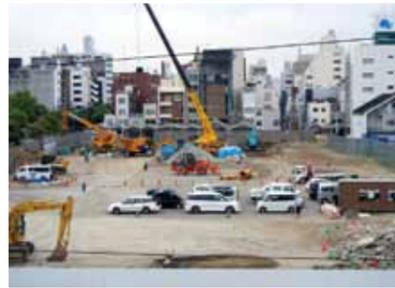
【支持層調査】

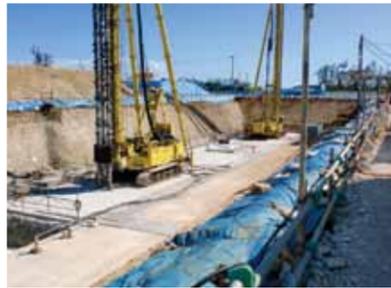
【支持層調査】

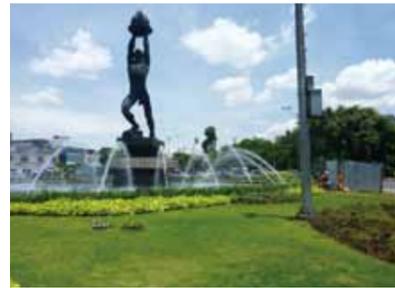
【障害物調査】

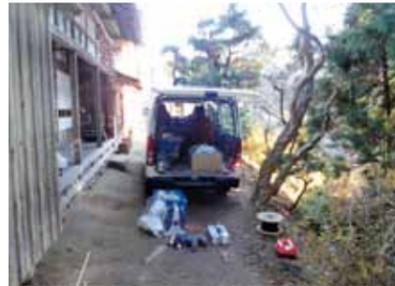
【空洞調査】

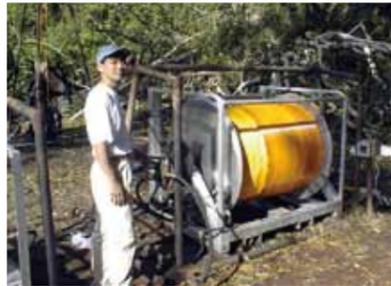
【資源探査】

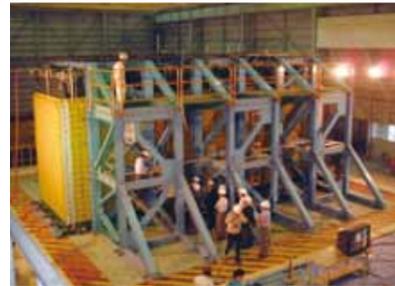
【地盤液状化のモニタリング実験】

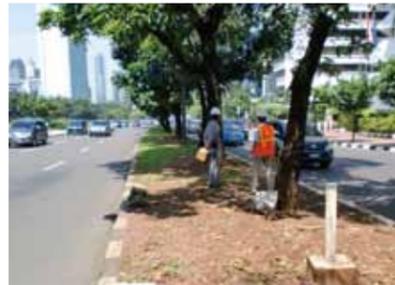
【幹線道路下部の調査】

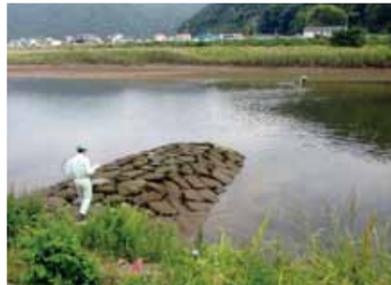
【河川下部の調査】

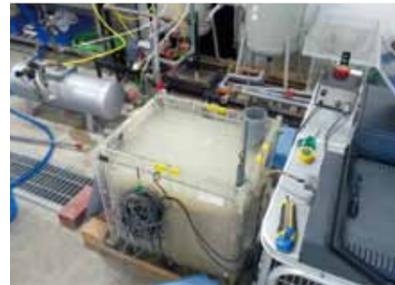
【小型模型土層実験】

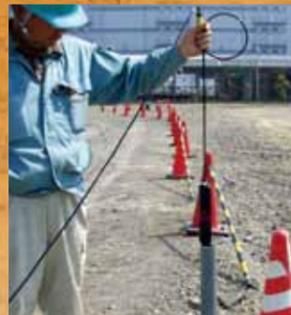
小型発振器 (φ44mm)

大型発振器 (φ88mm)

中型発振器 (φ44mm)

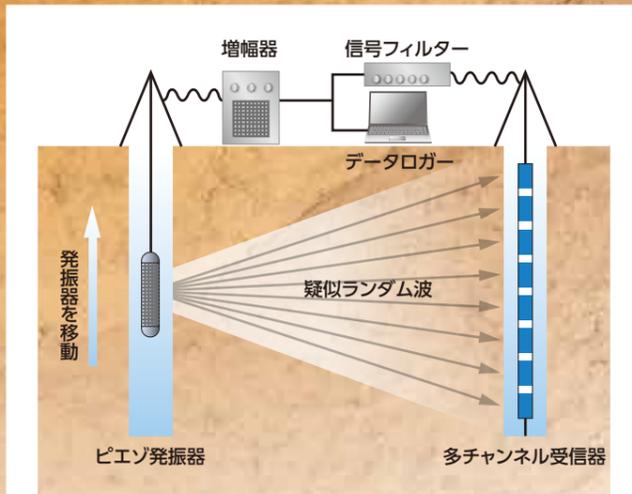
ボーリング孔に設置した発振器から周波数と振幅を制御した縦波(P波)を発振し、地中を伝播してきた音波を受信器で受信します。

発振側、受信側ともに内径50mmの塩ビ管に挿入して使用します。(小型、中型発振器の場合)

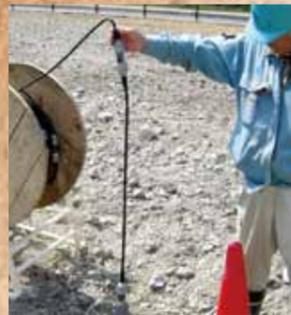
受信器 (φ38mm)

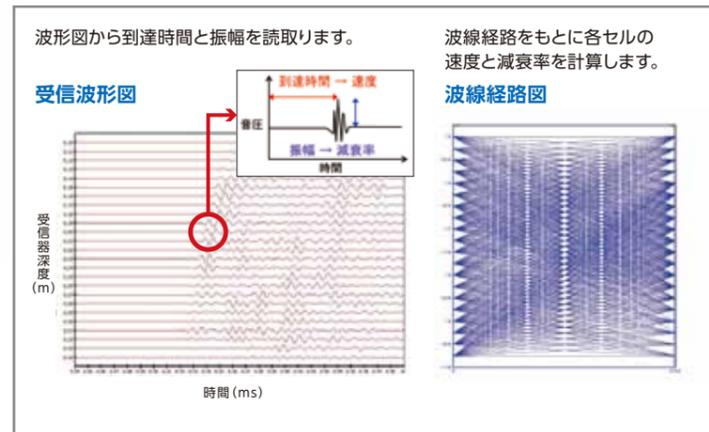
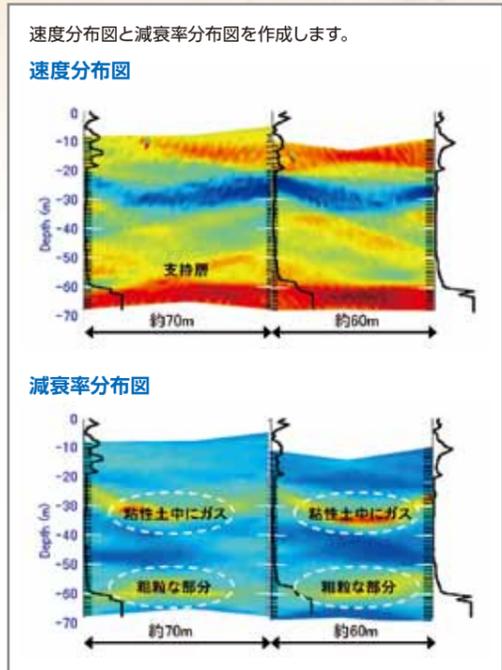
現場で取得したデータを逆計算と呼ばれる手法を用いて解析します。解析結果として「速度」と「減衰率」の2つの情報を得ることができます。

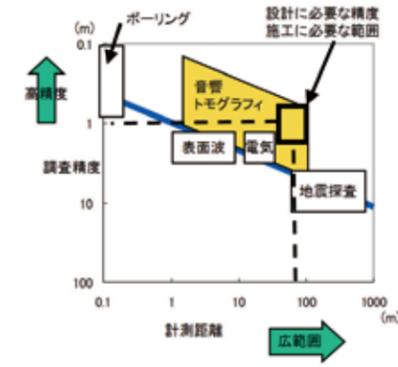
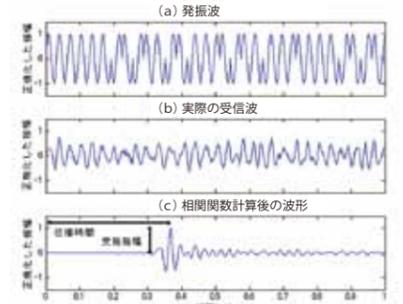
精度を高くするには周波数の高い波を用いる必要がありますが、周波数の高い波は地中での減衰が激しく、遠くまで伝播しないという問題がありました。音響トモグラフィ地盤探査は「疑似ランダム波」という特殊な波を用いることにより、測線長50m~80mで精度1mという高精度な調査が可能となりました。

疑似ランダム波は、海洋のソナー技術に用いられている特殊な連続波です。高周波数の波でも遠くまで伝播し、ノイズの影響を受けにくいという特長があります。

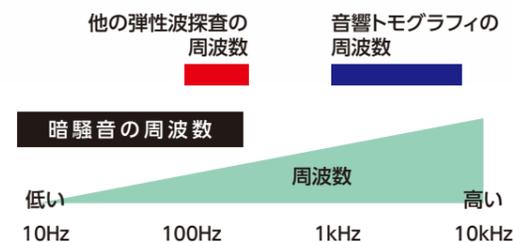
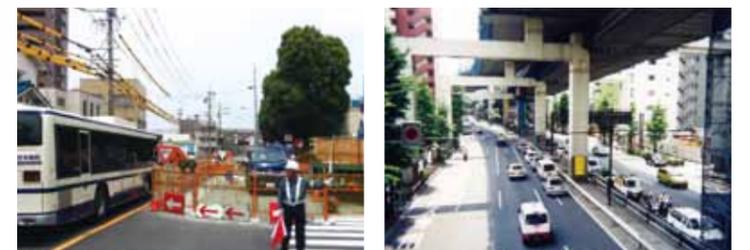
音響トモグラフィ地盤探査は、疑似ランダム波を用いていること、使っている周波数が暗騒音の周波数よりも高いことから、ノイズの影響を受けにくく、道路や建物などの構造物下部の調査に用いることができます。

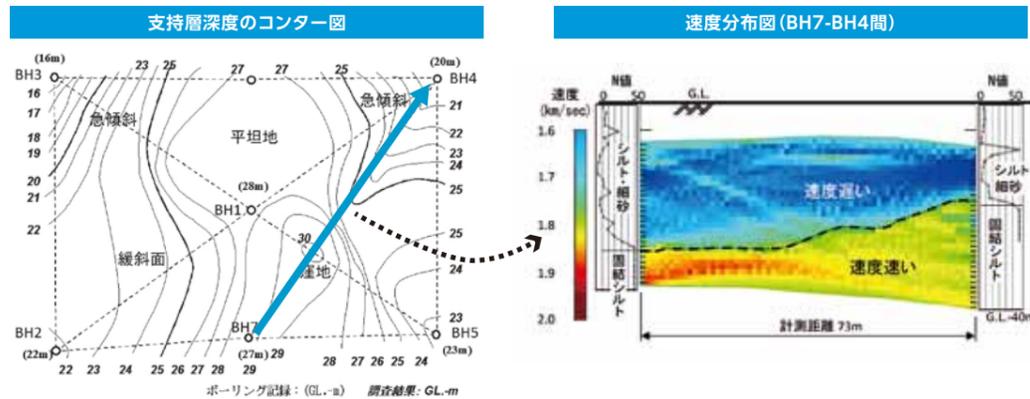
実施例 ① 中部空港立体駐車場建設工事

既製杭の埋込み工法が採用されたため、予め杭長を正確に設計する必要がありました。調査結果から支持層深度のコンター図を作成し、これに基づいて設計施工を行いました。結果として全ての杭を設計通りの深度に打設することができ、効率的な設計と工期の遵守に貢献することができました。

速度分布図とN値の比較から支持層を決め、11測線の結果を基に支持層深度のコンター図を作成し、杭基礎の設計に用いました。ボーリング調査では分からない、窪地、平坦地、緩斜面、急斜面という複雑な地層が現れました。

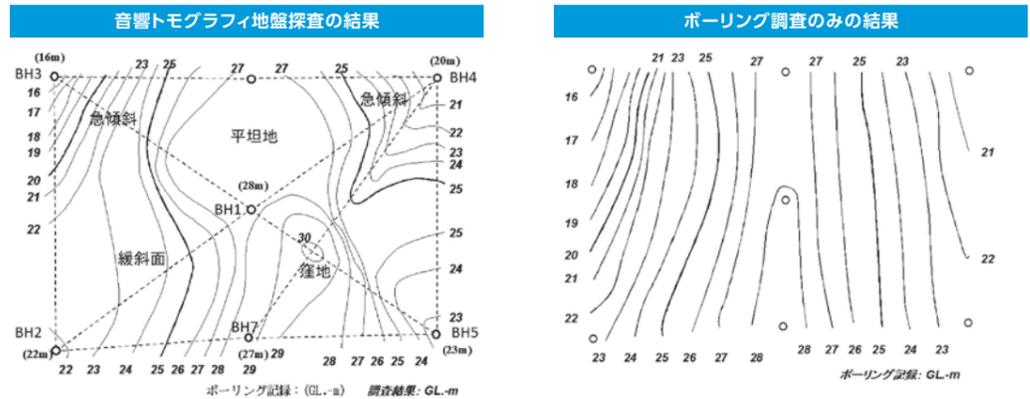
比較のためにボーリング調査の結果のみから支持層深度を推定したところ、単純な地層構造になりました。音響トモグラフィ地盤探査で把握できた窪地や急斜面などでは杭長不足や杭の高止まりが発生した可能性があることがわかります。

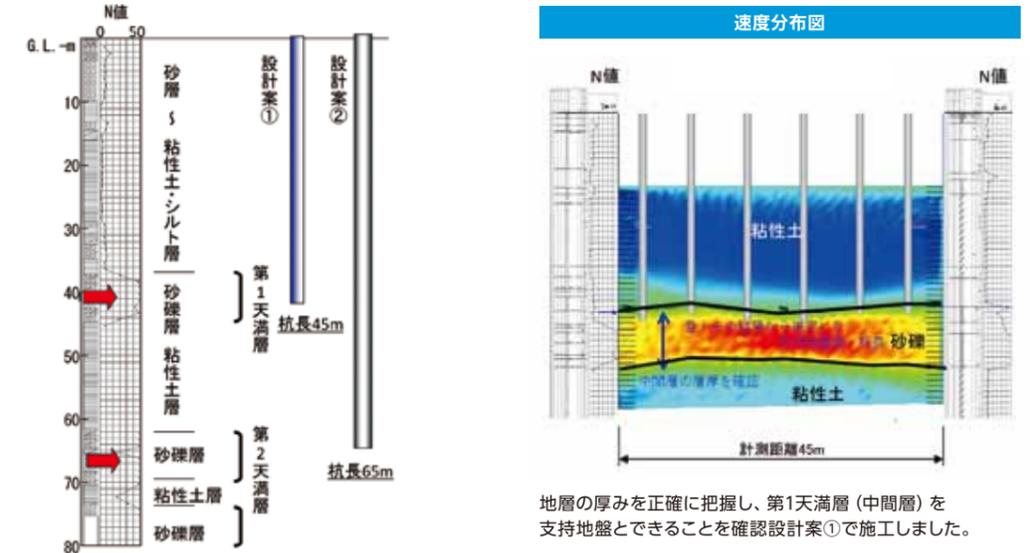
実施例 ③ 大阪南港物流倉庫建設工事

建設コストが安い中間層を支持層にする設計案①と、建設コストは高いが安心な基盤を支持層にする設計案②の2つが検討されました。調査の結果、中間層を杭の支持層として良いことがわかりました。これに基づいた設計施工を行うことで大幅な工期短縮とコスト削減を実現できました。

地層の厚みを正確に把握し、第1天満層(中間層)を支持地盤とできることを確認設計案①で施工しました。

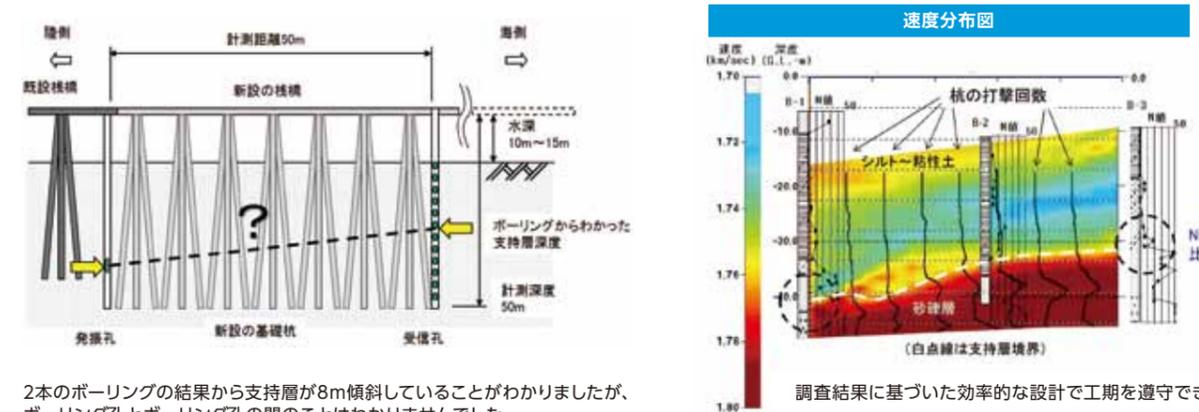
実施例 ④ フィリピン マニラ港棧橋延長工事

工事現場は河口付近にあったため、基礎杭の支持層である砂礫層が複雑な構造をしていました。調査結果とN値の比較から支持層の構造を正確に把握でき、効率的な設計と施工を行うことができました。調査結果と杭の施工記録が良く一致しており、調査結果が正しかったことがわかります。

2本のボーリングの結果から支持層が8m傾斜していることがわかりましたが、ボーリング孔とボーリング孔の間のことはわかりませんでした。

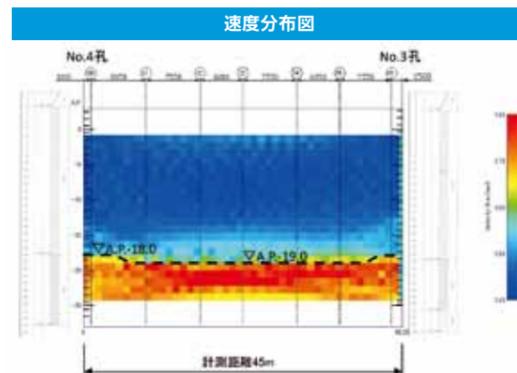
実施例 ② 集合住宅建設工事

隣接する工区で支持層の不陸が確認されたため調査を行いました。調査結果から支持層がほぼ水平であることがわかり、過剰な安全設計を行うことなく効率的で安全な設計施工を行うことができました。

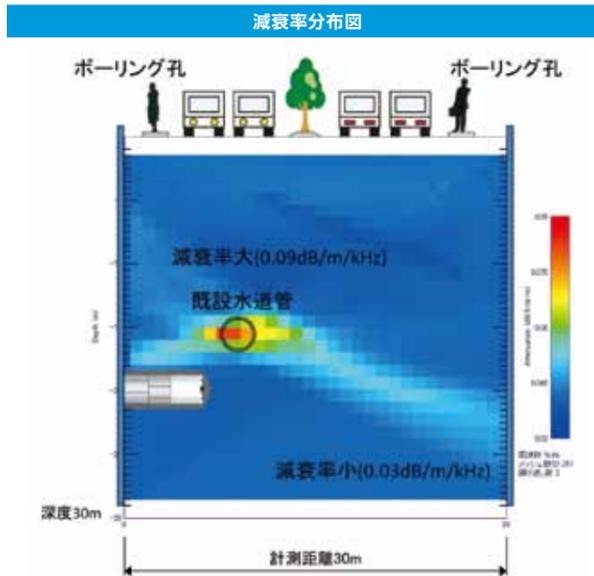
実施例 ⑤ 地中障害物調査

既設水道管の正確な位置情報がなかったため、水道管を新設するためのシールドマシンと既設の水道管が干渉する恐れがありました。調査の結果、既設水道管とシールドマシンとの離隔は1.5mあることがわかり、安心・安全な施工に貢献できました。(図はイメージ図)

既設水道管が幹線道路下にあったため、歩道に設置したボーリング孔を用いて調査を行いました。騒音の影響を受けにくいため、交通規制などを行うことなく日中に作業を行うことができました。

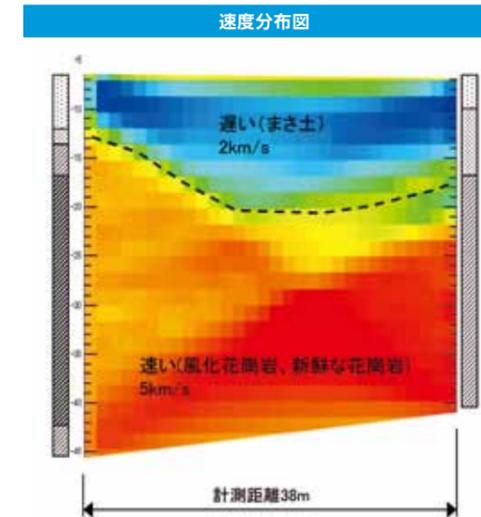
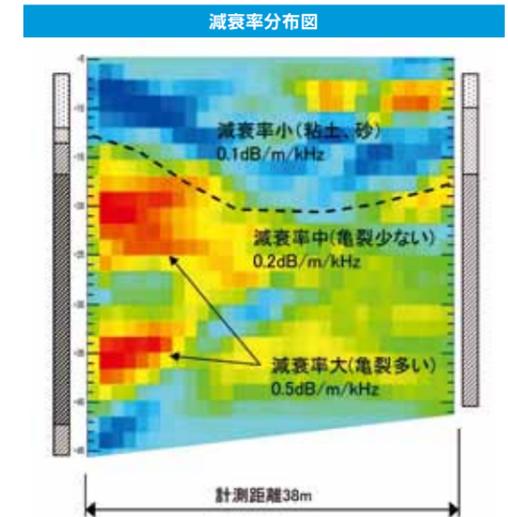
実施例 ⑦ 岩盤中の亀裂調査

シールドマシンを用いた地下鉄建設工事において、花崗岩内部の亀裂の分布調査を行いました。減衰率分布図から亀裂の分布を把握することができ、安心・安全な施工に貢献できました。

速度分布図から花崗岩とまき土の境界、花崗岩の風化の程度が把握できました。一方、減衰率分布図から速度分布図ではわからない亀裂の有無が把握できました。

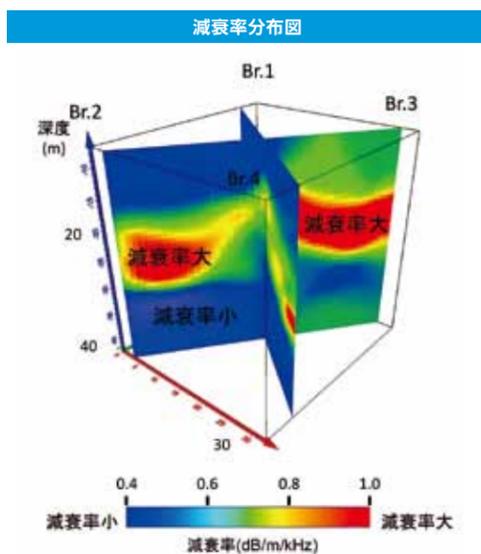
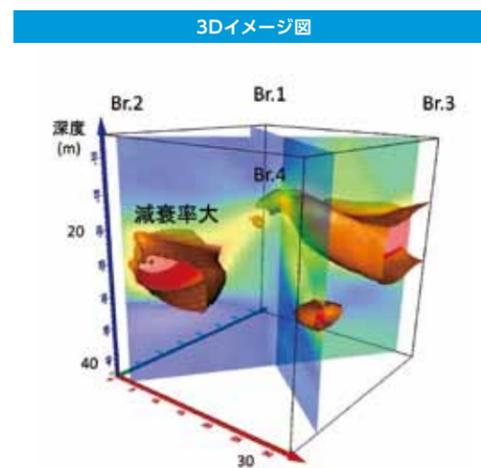
実施例 ⑥ 空洞調査

道路橋の橋脚基礎を建設するにあたり、基礎の下部に鉱山跡の空洞があることがわかりました。そこで空洞の位置と広がり調査を行ったところ、高さ10mの大空洞があることがわかりました。調査結果に基づき充填工事を行ない、基礎工事を無事に終えることができました。

現場でのデータ取得とデータ解析は2次元で行いますが、空洞のイメージを把握するために補完により3次元イメージを作成し、近隣への説明に用いて頂きました。

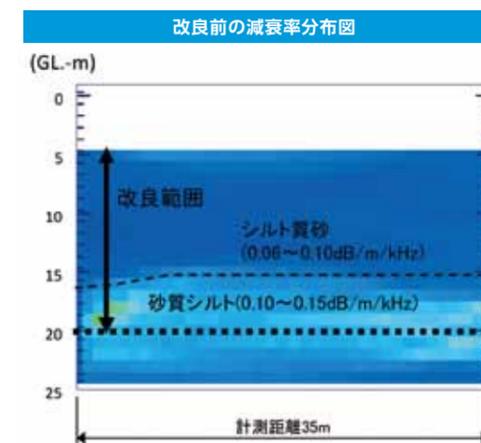
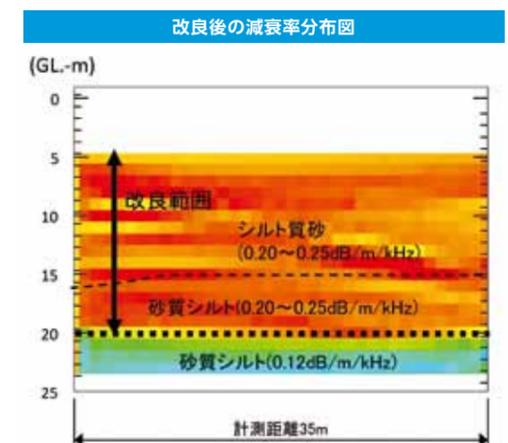
実施例 ⑧ 地盤改良の範囲調査

河川堤防の液状化対策として行われた薬液注入による地盤改良の出来型確認を行いました。薬液の注入前後の減衰率分布図を比較したところ、薬液が計画通りに注入できていることが確認できました。

止水を目的とした薬液注入は地盤強度があまり変化しないため、従来の弾性波探査では出来型確認を行うことは難しいとされてきました。しかし、薬液を注入すると土粒子間の摩擦が大きくなり、薬液の注入前後で減衰率は増加するため、減衰率の変化を調べることで、薬液の注入範囲を把握できます。
