地盤調査・障害物調査・地盤改良範囲調査

音響トモグラフィ地盤探査

JFE シビル 株式会社

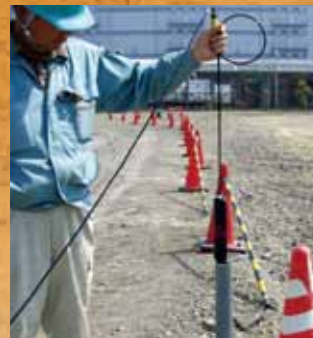
小型発振器 (φ44mm)

大型発振器 (φ88mm)

中型発振器 (φ44mm)

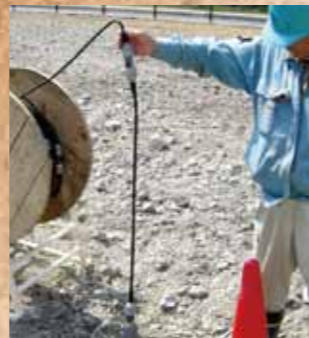
受信器 (φ38mm)

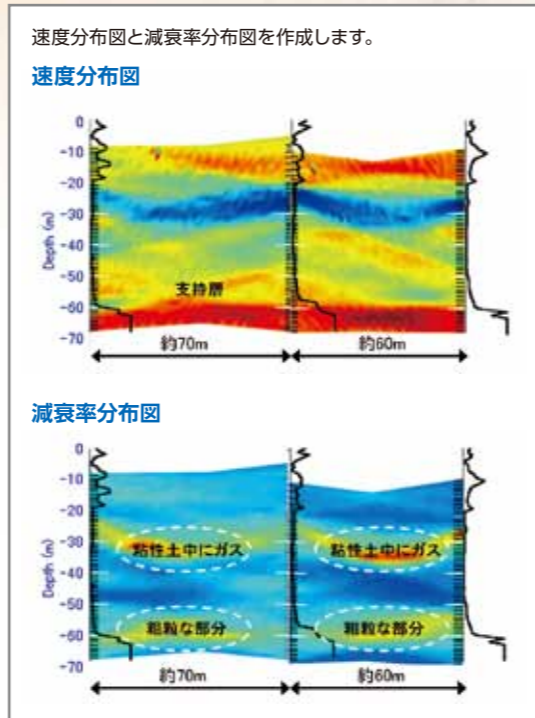
データ解析

現場で取得したデータを逆計算と呼ばれる手法を用いて解析します。解析結果として「速度」と「減衰率」の2つの情報を得ることができます。

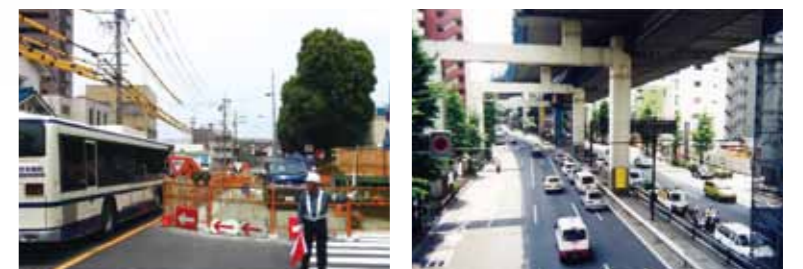
音響トモグラフィ地盤探査は、疑似ランダム波を用いていること、使っている周波数が暗騒音の周波数よりも高いことから、ノイズの影響を受けにくく、道路や建物などの構造物下部の調査に用いることができます。

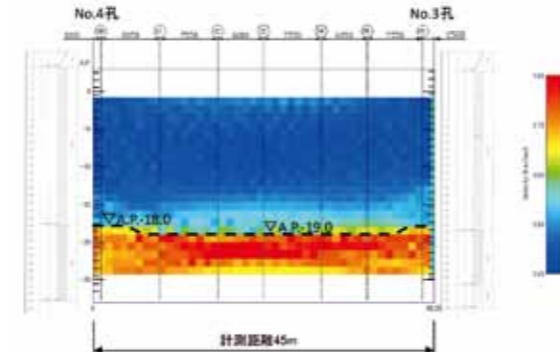
隣接する工区で支持層の不陸が確認されたため調査を行いました。調査結果から支持層がほぼ水平であることがわかり、過剰な安全設計を行うことなく効率的で安全な設計施工を行うことができました。

速度分布図

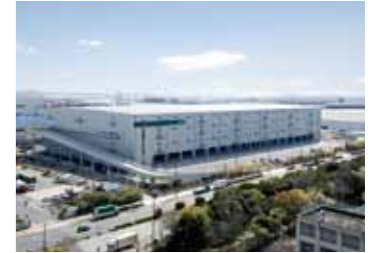
建設コストが安い中間層を支持層にする設計案①と、建設コストは高いが安心な基盤を支持層にする設計案②の2つが検討されました。調査の結果、中間層を杭の支持層として良いことがわかりました。これに基づいた設計施工を行うことで大幅な工期短縮とコスト削減を実現できました。

地層の厚みを正確に把握し、第1天満層(中間層)を支持地盤とできることを確認設計案①で施工しました。

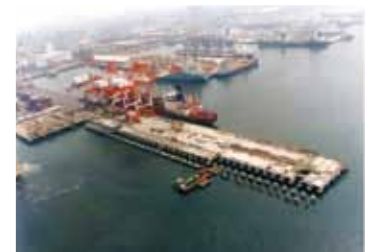
工事現場は河口付近にあったため、基礎杭の支持層である砂礫層が複雑な構造をしていました。調査結果とN値の比較から支持層の構造を正確に把握でき、効率的な設計と施工を行うことができました。調査結果と杭の施工記録が良く一致しており、調査結果が正しかったことがわかります。

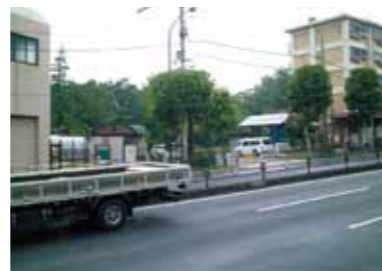
実施例 ⑤ 地中障害物調査

既設水道管の正確な位置情報がなかったため、水道管を新設するためのシールドマシンと既設の水道管が干渉する恐れがありました。調査の結果、既設水道管とシールドマシンとの離隔は1.5mあることがわかり、安心・安全な施工に貢献できました。(図はイメージ図)

既設水道管が幹線道路下にあったため、歩道に設置したボーリング孔を用いて調査を行いました。騒音の影響を受けにくいため、交通規制などを行うことなく日中に作業を行うことができました。

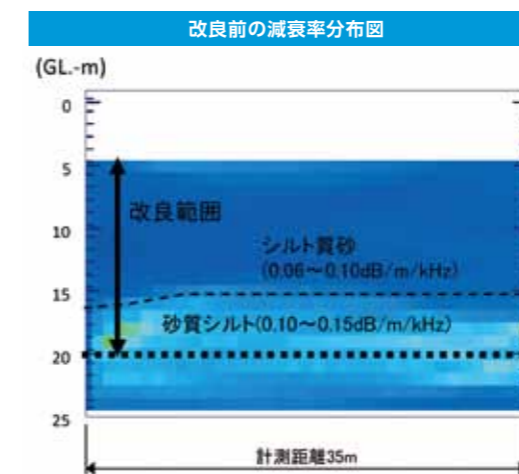
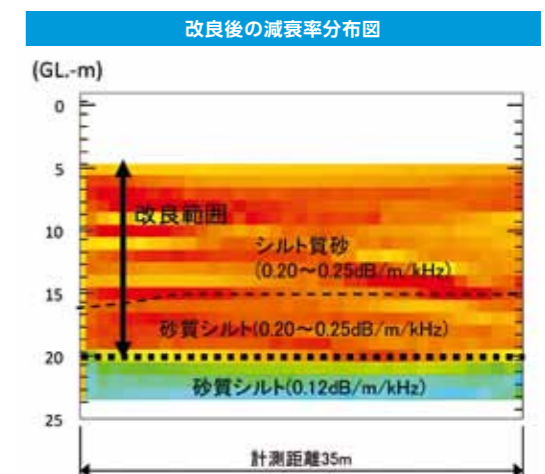
実施例 ⑧ 地盤改良の範囲調査

河川堤防の液状化対策として行われた薬液注入による地盤改良の出来型確認を行いました。薬液の注入前後の減衰率分布図を比較したところ、薬液が計画通りに注入できていることが確認できました。

止水を目的とした薬液注入は地盤強度があまり変化しないため、従来の弾性波探査では出来型確認を行うことは難しいとされてきました。しかし、薬液を注入すると土粒子間の摩擦が大きくなり、薬液の注入前後で減衰率は増加するため、減衰率の変化を調べることで、薬液の注入範囲を把握できます。
